Incident Geologger op C2-deponie Rotterdam
Advies n.a.v. disfunctioneren van Geologger lekdetectiesysteem
op C2-deponie
Versie 1.1

**Advieskamer
Stortbesluit**

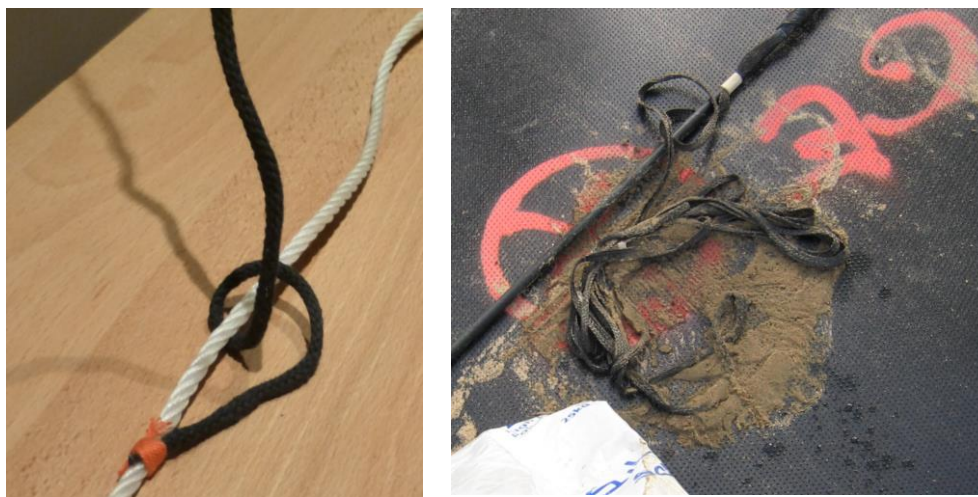
De linten zijn volgens Progeo aangebracht met een lus om de elektrodenkabel die direct op het folie ligt. Hierdoor zal ook het carbonlint over een deel van zijn lengte, namelijk een stuk van de lus, op het folie liggen. Bij verhitting van het lint kan het folie daar smelten en lek raken, zoals met het Geologgersysteem en opgraving ook daadwerkelijk is vastgesteld. Dit alles gebeurt zonder dat de maximale stroom wordt overschreden, en dus zonder dat de stroombegrenzing in de apparatuur actief wordt. De verhitting over een flink stuk van de lengte van het carbonlint na de breuk verklaart niet alleen het smelten van het folie ter plekke van de lus, maar evenzeer het doorsmelten van de mantel van de signaalkabel op de plek waar die in de lus het carbonlint kruist (zie Figuur 2).

Figuur 2 links: Schematisch beeld van de signaalkabel (wit) op het folie (hier het keukenblad) met koppeling (oranje) daaraan van het carbonlint/sensor (zwart) die met een slinger om de signaalkabel naar boven (loodrecht op het folie) in de later aangebrachte grondlaag werd gevoerd (op de foto omhoog van het keukenblad).

Figuur 2 rechts: feitelijk beeld van een van de elektroden waarbij bij het incident een gat in de folie is ontstaan bij oorspronkelijke aanleg met daarin carbonlint/sensor in een lus gewikkeld om de signaalkabel (bron: Provincie Zuid-Holland).

Thermische schade zoals hier geconstateerd, kan alleen optreden als het carbonlint in contact komt met het folie en de mantel van de signaalkabel. Bij aanleg dient zulk contact te allen tijde te worden voorkomen, dus nooit direct op het folie en ook geen lus van de carbonlinten om de signaalkabel. Aanleg van het Geologgersysteem met kabels direct op het folie in de C2 deponie is een ontwerpfout voor wat betreft de aanleg van het Geologgersysteem. Dit is de belangrijkste conclusie uit deze gebeurtenis.

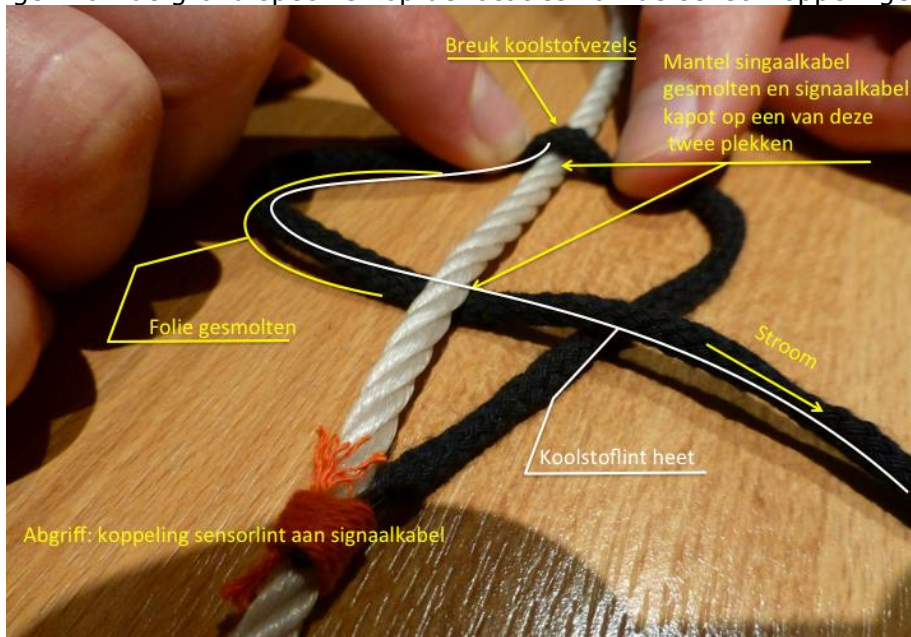
Een carbonlint scheurt niet af. De brosse vezels zullen echter breken bij te scherp buigen en door impact. Wordt een flink deel van de vezels gebroken, dan wordt de stroom door navenant minder vezels afgevoerd. Bij gelijkblijvende stroom, maar uiteraard bij hogere voltages aangedreven door de spanningsbron van de meetkast, loopt de temperatuur in de resterende koolstofvezels op, en wel vanaf de koppeling over een groot stuk van de lengte al naar gelang de stroomsterkte die in de lengte van de vezels en het lint lineair afneemt vanaf de signaalkabel. Het is niet zo als bij koper dat de hittevorming beperkt is tot de plek van de breuk. Immers de stroom kan niet gemakkelijk met buurvezels worden uitgewisseld zoals dat in een metalen draad wel het geval is. Daarom wordt als het ware het hele lint heet, al naar gelang de totale stroomsterkte in de resterende intacte vezels.

Figuur 3: Schematisch beeld van de breuk door sterke buiging carbonlint over signaalkabel, waardoor koolstofvezels braken en het lint daarachter heet werd (traject witte lijn), de kabelmantel van de signaalkabel en later de hele signaalkabel doorbrak. Traject met gesmolten folie is eveneens aangegeven. Het werd uit de gegevens niet duidelijk op welk van de twee mogelijke plaatsen de mantel van de signaalkabel is doorgesmolten.

De vraag hoe vezels van het carbonlint kunnen zijn gebroken kan, hoewel niet met zekerheid, als volgt worden verklaard. Omdat het carbonlint met een lus om de signaalkabel is gelegd, zoals weergegeven in Figuur 2, ligt het carbonlint op een punt direct op en op een ander punt direct onder de signaalkabel. Het carbonlint kan door de nadien opgebrachte grond, mogelijk versterkt door de verdichting daarvan, hard op de kabel zijn gedrukt en daarbij zo scherp zijn gebogen dat een flink deel van koolstofvezels brak (dit is weergegeven in Figuur 3). Het lint met lus en de signaalkabel kunnen mogelijk ook verschuiven bij het aanbrengen van grond of door latere zettingen, waarbij de grond over het folie schuift. Bij verschuiving zou de lus kunnen vervormen en zodanig buigen dat vezels van het carbonlint breken. Een verder risico voor de buigradius kan voortkomen uit het verticaal omhoogvoeren van het carbonlint vanaf het folie, terwijl de signaalkabels op het folie liggen. Verschuiving van grond over het folie leidt dan mogelijk tot grote krachten op de aansluiting van het lint. Het essentiële punt is echter, dat carbonlint alleen breekt als de buigingsradius te klein wordt. Het scheuren van het lint of het breken op trek kan gevoelig worden uitgesloten gezien de sterkte-eigenschappen van koolstofvezels. Breken van vezels lijkt het enig plausible mechanisme, temeer daar de koppeling van lint aan ader van de signaalkabel intact bleek. Van de verschillende mogelijkheden die hierboven zijn genoemd lijkt scherpe buiging van het carbonlint over de signaalkabel door de gronddruk het meest waarschijnlijk. Dit mechanisme is in staat het volledige verloop van de vastgestelde gebeurtenissen te verklaren zonder dat daar ingewikkelde theorieën bijgesleept hoeven te worden. Er zijn ook geen zettingen voor nodig (Occam's razor)).

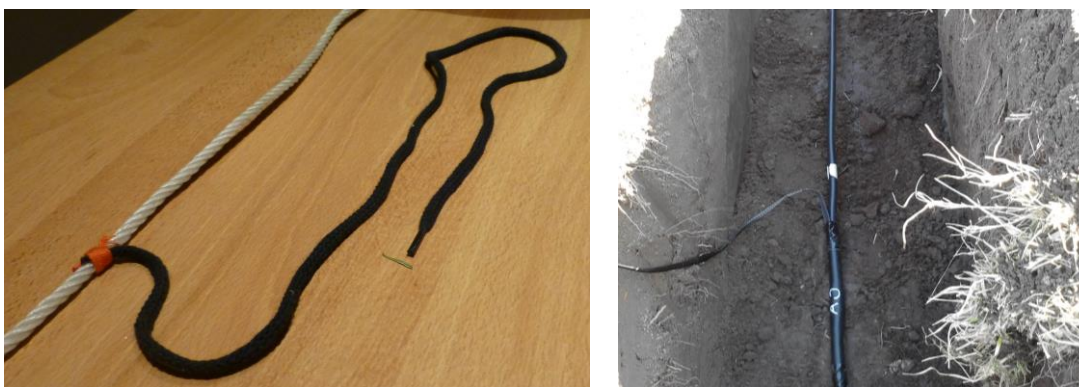
*Figuur 4 links: Schematisch beeld van een goede aanleg, waarbij signaalkabel (wit) en koofstofilint (zwart) in een vlak worden aangelegd, maar wel op een of meer decimeters boven het folie.
Figuur 4 rechts: feitelijk beeld van heraanleg, met daarin het carbonlint dat zonder lus naar boven wordt gevoerd (bron: Provincie Zuid-Holland)*

Ter voorkoming van gelijksoortige schades moet worden uitgesloten dat signaalkabels en carbonlinten nog ooit direct op het folie worden gelegd. Aanbevolen wordt dan ook om signaalkabels en carbonlinten in de drainage- of leeflaag aan te brengen op een tot enkele decimeters boven het folie in een vlak dat evenwijdig aan het folie loopt.

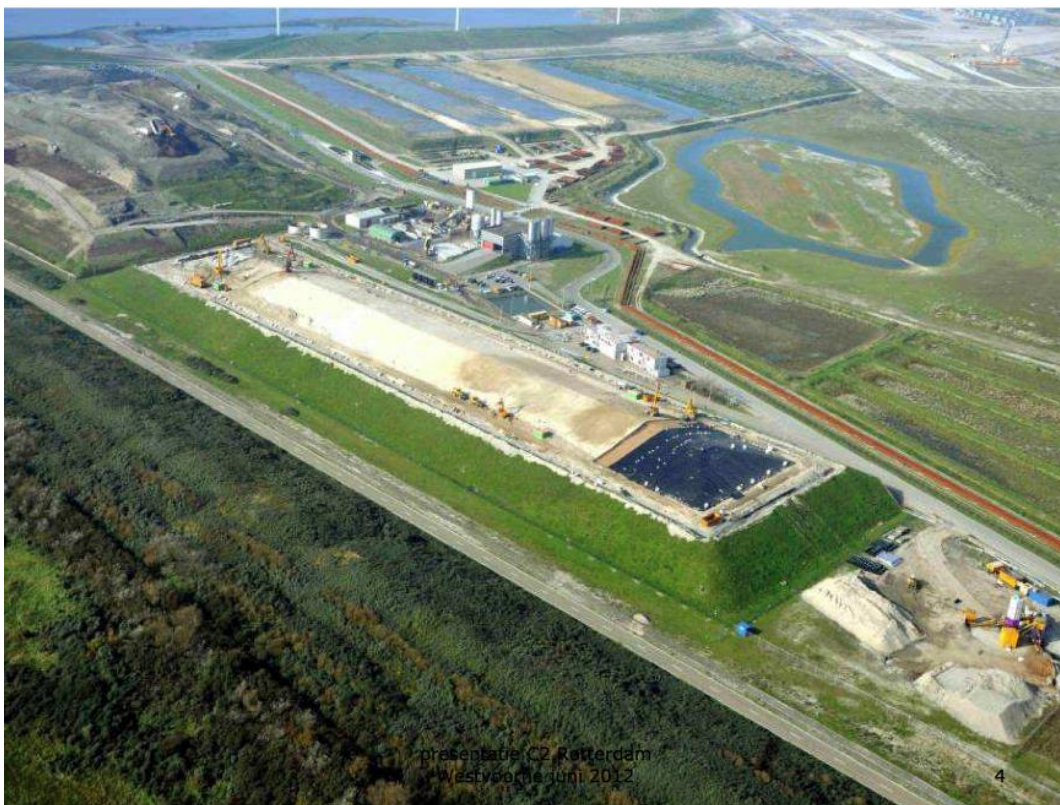
Figuur 8: Tijdens aanleg bovenafdichting, 2010. (Leenders, 2012)

De actieve elektroden van het Geologger systeem zijn direct op het HDPE folie gelegd. De kabels werden tijdelijk gefixeerd met zandzakken. De koolstof carbonlinten zijn verticaal omhoog gevoerd om een goed elektrisch contact te garanderen met de vervolgens aangebrachte drainagelaag van zand (zie Stellungnahme Progeo, maart 2012). Deze drainagelaag van zand is 30 cm dik en dient tevens ter bescherming van de HDPE folie en de elektroden van het Geologger systeem. Het zand is afgedekt met een laag van 50 cm grond. Drainagelaag en leeflaag zijn licht verdicht. Tenslotte volgde een 30 cm humeuze toplaag.
