Incident Geologger op C2-deponie Rotterdam
Advies n.a.v. disfunctioneren van Geologger lekdetectiesysteem
op C2-deponie
Versie 1.1

**Advieskamer
Stortbesluit**

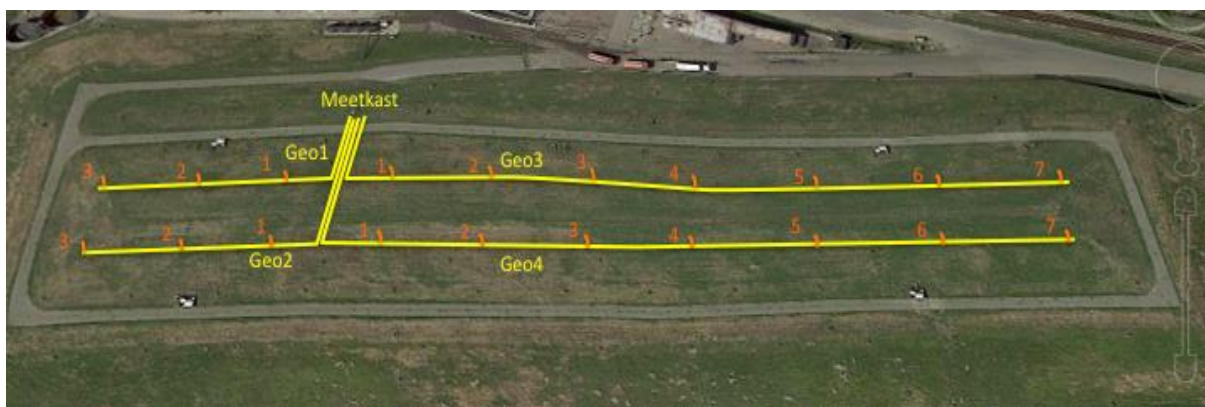
Figuur 1: Layout van de actieve elektroden van het Geologgersysteem na de heraanleg van het systeem van Geologger in 2013. De Advieskamer Stortbesluit gaat er vanuit dat de positionering van het systeem na de heraanleg vrijwel identiek is aan die van de oorspronkelijke aanleg. De meeraderige signaalkabels zijn geel, de carbonlinten zijn oranje aangeduid. De lengte van de linten is volgens opgave van Progeo 6,5 m. (Google Earth, 2013).

Het betreft 4 kabels (Geo1 t/m Geo4) met in totaal 20 aansluitpunten, de in oranje aangegeven carbonlinten. Geo1 en Geo2 lopen in westelijke richting en hebben elk 3 aders. Geo3 en Geo4 lopen in oostelijke richting en hebben elk 7 aders.

De kabels liggen direct op het HDPE-folie. De carbonlinten zijn ter plekke omhoog aangelegd, dus loodrecht op het folie, om goed contact te maken met de aangebrachte zand- en grondlaag. Dit is weergegeven met de korte oranje lijntjes.

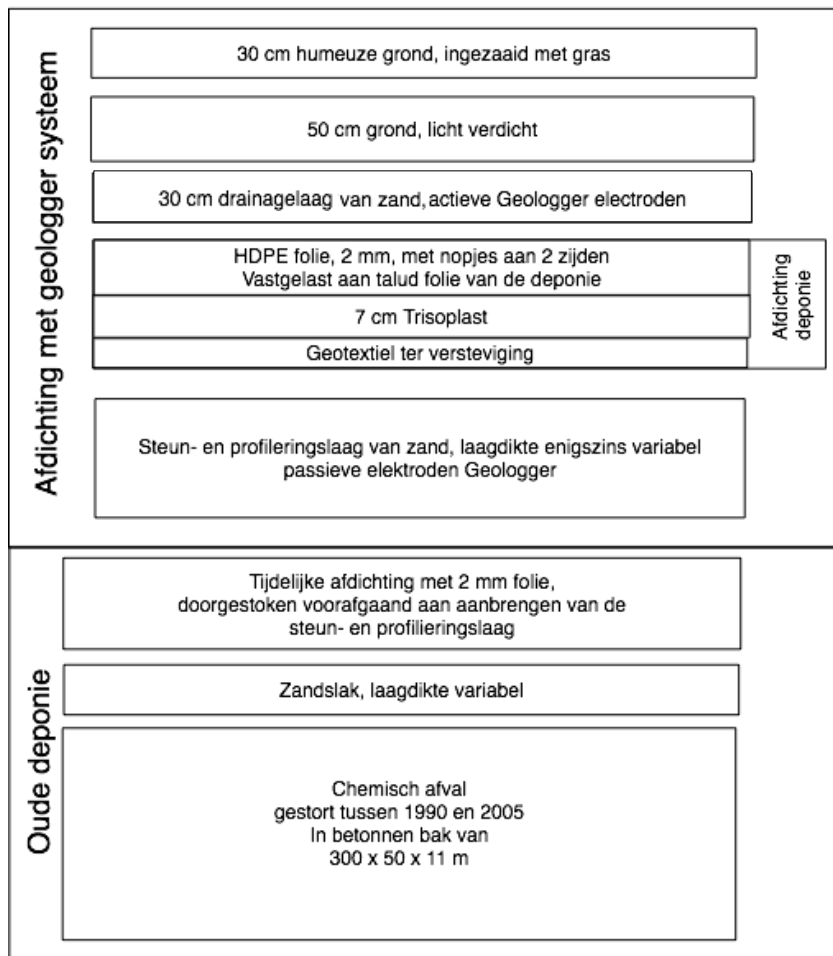
Opbouw profiel C2 deponie

Figuur 9: Opbouw afdichting C2 deponie (ENS rapport). Zie ook MNO-Vervat, 2010 over wijze van aanbrengen)

De actieve elektroden van het Geologger systeem zijn direct op het HDPE folie gelegd. De kabels werden tijdelijk gefixeerd met zandzakken. De koolstof carbonlinten zijn verticaal omhoog gevoerd om een goed elektrisch contact te garanderen met de vervolgens aangebrachte drainagelaag van zand (zie Stellungnahme Progeo, maart 2012). Deze drainagelaag van zand is 30 cm dik en dient tevens ter bescherming van de HDPE folie en de elektroden van het Geologger systeem. Het zand is afgedekt met een laag van 50 cm grond. Drainagelaag en leeflaag zijn licht verdicht. Tenslotte volgde een 30 cm humeuze toplaag.

Ter voorkoming van gelijksoortige schades moet worden uitgesloten dat signaalkabels en carbonlinten nog ooit direct op het folie worden gelegd. Aanbevolen wordt dan ook om signaalkabels en carbonlinten in de drainage- of leeflaag aan te brengen op een tot enkele decimeters boven het folie in een vlak dat evenwijdig aan het folie loopt.
